הנדון: צילום צנרת ורטיקלית

בתאריך 25.08.2020 בוצע צילום צנרת אנכית בבניין. הצילום בוצע מקומת הגג העליון וממרפסות קומה 6.

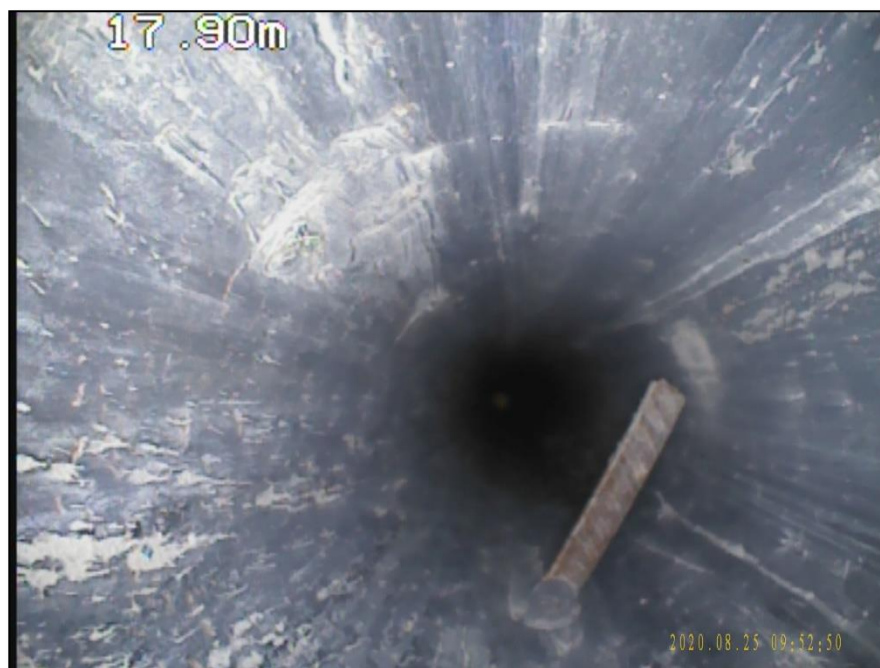
תמונה צמ"ג 1

ליקויים שנצפו והערות	קוטר	שם הצינור
מוט ברזל חודר צינור במרחק של כ 18 מ"א	4"	צמ"ג 1
2 בליטות לא מזוהות במרחק של כ 4 מ"א.	4"	צמ"ג 2
שבר\חלק מצינור תקוע במרחק של 14.5 מ"א	4"	צמ"ג 3
ליקוי בהתקנת גומייה בין חוליות מרחק של כ 17 מ"א	4"	צמ"ג 4
לא נמצאו שברים או חסימות	4"	צמ"ג 5
לא נמצאו שברים או חסימות	4"	צמ"ג 6
לא נמצאו שברים או חסימות	4"	קולטן 1
לא נמצאו שברים או חסימות	4"	קולטן 3
